## 9. 宅地における地盤補強工事による既存擁壁の事故例

金 哲鎬 （報国エンジニアリング）

宅地における地盤補強工事による  
既存擁壁の事故例

2013年3月16日

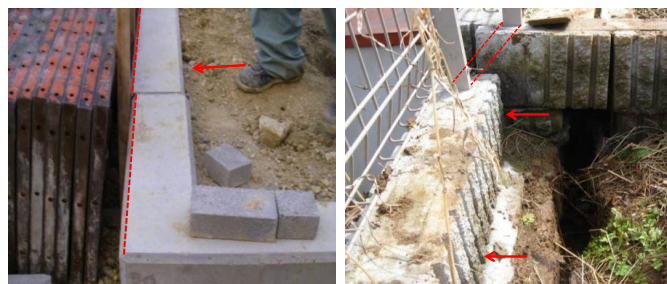
既存擁壁の事故例①

既存擁壁近傍で柱状改良施工時に、  
擁壁に変状(滑動による変位)が発生。

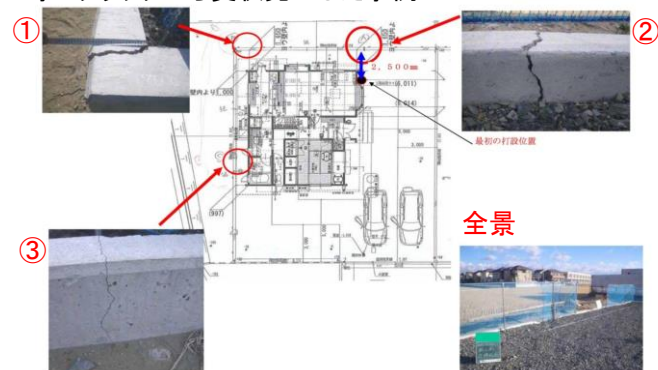
既存擁壁の事故例②-1

無筋コンクリートの簡易的な擁壁の近傍で柱状改良施工時にクラックから変状発生した事例

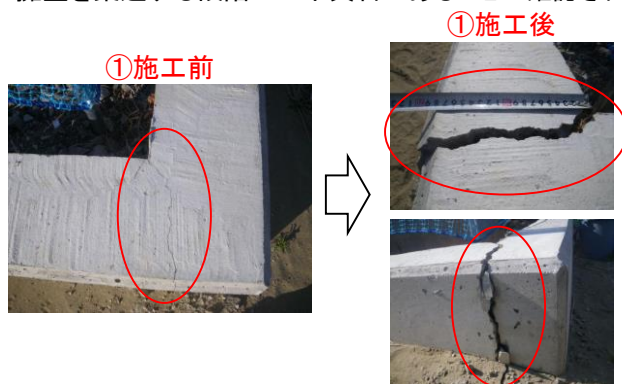
## 既存擁壁の事故例②-2

クラック発生箇所の付近に気泡が無数あり、  
擁壁を築造する段階での不具合であることが確認された。

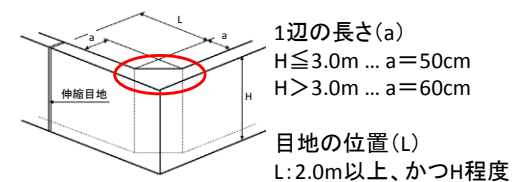
## 隅角部の補強例

継積み造擁壁の場合

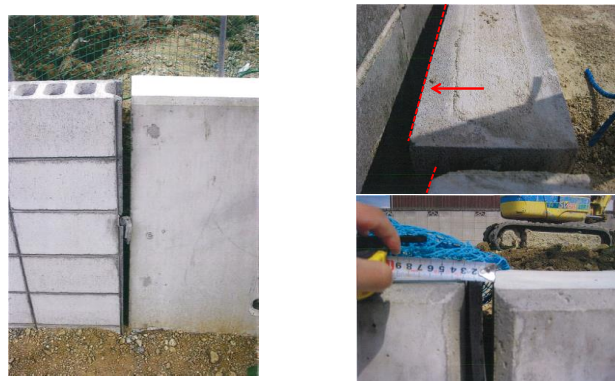
## 既存擁壁の事故例③

既存L型擁壁(プレキャスト1.5m)近傍で柱状改良施工時に  
変状発生(柱体位置を偏心する対策は行っていた)。

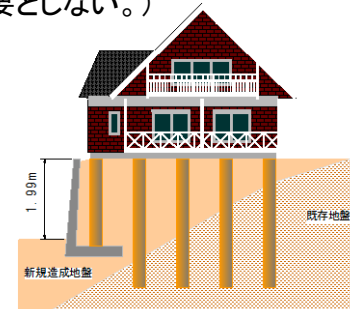
擁壁見え高を2m未満とするため、**盛土上に擁壁を設置した事例**(見え高2m未満の場合は、公的検査を必要としない。)

擁壁底板下の補強を行っていない場合、  
変状事故が発生するが多い。

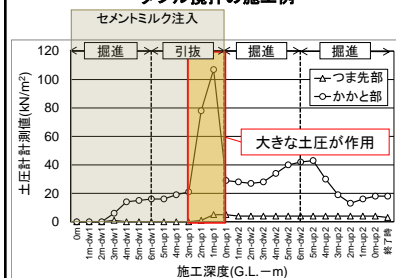
### ダブル攪拌の施工例

これらの実験結果から、擁壁の変位事故は...  
攪拌翼の引き抜き時、擁壁底板付近を通るときに  
起っている可能性が高い
